RELATÓRIO TÉCNICO
GRUPO GERADOR DIESEL LEON HEIMER
635 kVA – MOTOR DOOSAN MODELO
P222LE.

Encarregado de Serviços de Coleta,
Afastamento e Tratamento de Esgotos

Lençóis Paulista - SP

2023

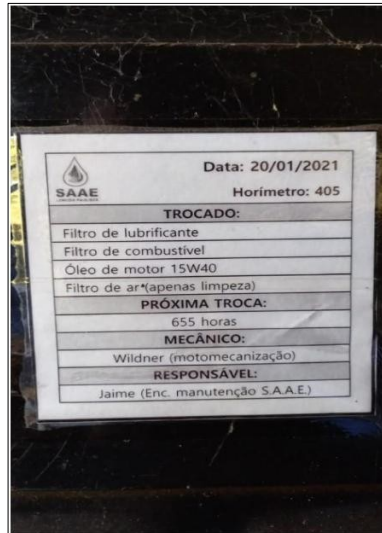
Imagem 01 – Selo manutenção preventiva Gerador

A última manutenção preventiva para troca de óleo lubrificante do motor, filtro de combustível e o próprio óleo de motor ocorreu em 20/01/2021 pelo senhor Wildner (motormecanização da prefeitura municipal de Lençóis Paulista), onde o mesmo previu a próxima manutenção para 250 horas conforme imagem 01.

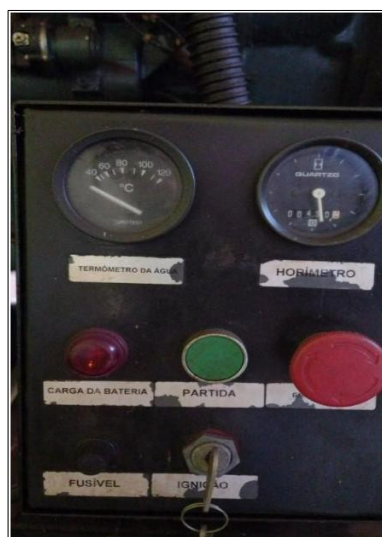
Imagem 02 – Painel com horímetro travado, que será substituído

Na imagem 02 podemos observar o painel de partida direta e bloqueio emergencial onde consta o horímetro que está com problemas, pois o conjunto teve 2086 partidas realizadas ao longo dos 2 anos, sendo elas entre partidas para preventiva de funcionamento e também paradas de energia elétrica.

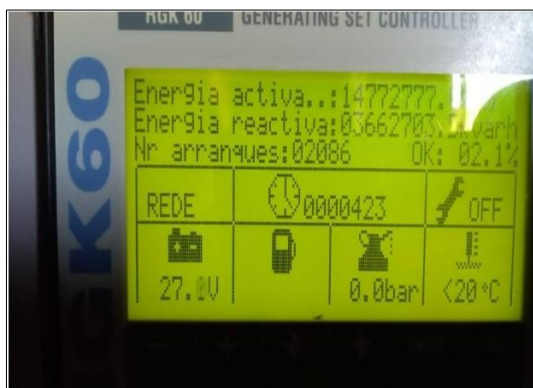
Imagem 03 – Painel controlador do sistema gerador

Na imagem 03 podemos verificar o painel de controle do sistema gerador onde o mesmo informa o número de partidas realizadas desde a manutenção preventiva em 2021 até a data atual, sendo que foram realizadas 2.086 partidas e 423 horas de funcionamento ao longo de mais de 730 dias.

Será necessário a realização da manutenção corretiva na bomba injetora e também nos bicos, bem como a limpeza e troca de óleo filtro e limpeza do tanque combustível.
